Kurze Fahrzeugbewertung

Bewertungs-Nr.: BMW05264

BMW 315 Tourenwagen (Kabriolett)

München, 20. Mai 2026

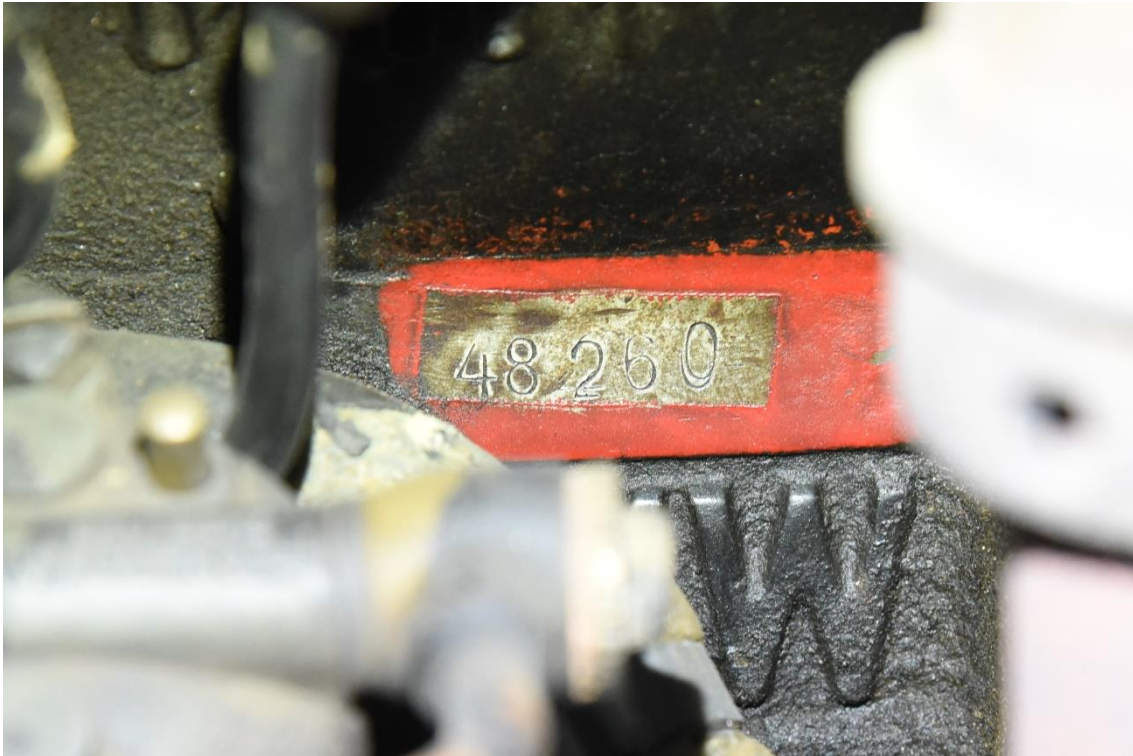
Motornummer:

Eine Prägekennzeichnung im Rahmen ließ sich nicht demontagefrei ablesen. Die abgelesene Motornummer stimmt mit der Angabe im DDR-Kraftfahrzeugbrief überein

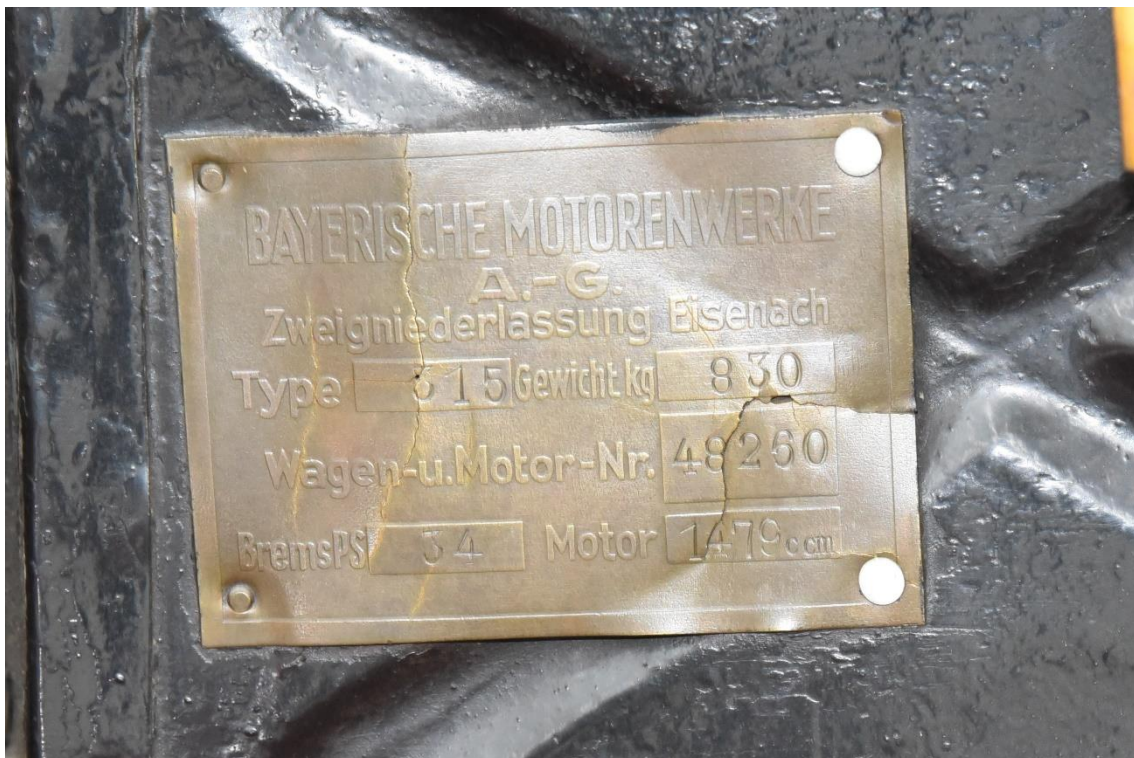
Typenschild:

Die Identitätsprüfung wurde anhand der im Typenschild eingepprägten Fahrzeug-Identifizierungsnummer vorgenommen.

Die Übereinstimmung der im Typenschild am Fahrzeug abgelesenen Fahrzeug-Identifizierungsnummer mit der Eintragung im DDR-Kraftfahrzeugbrief wird vom Unterzeichner bestätigt.
