Kurze Fahrzeugbewertung

Bewertungs-Nr.: BMW10242

BMW R 850 R

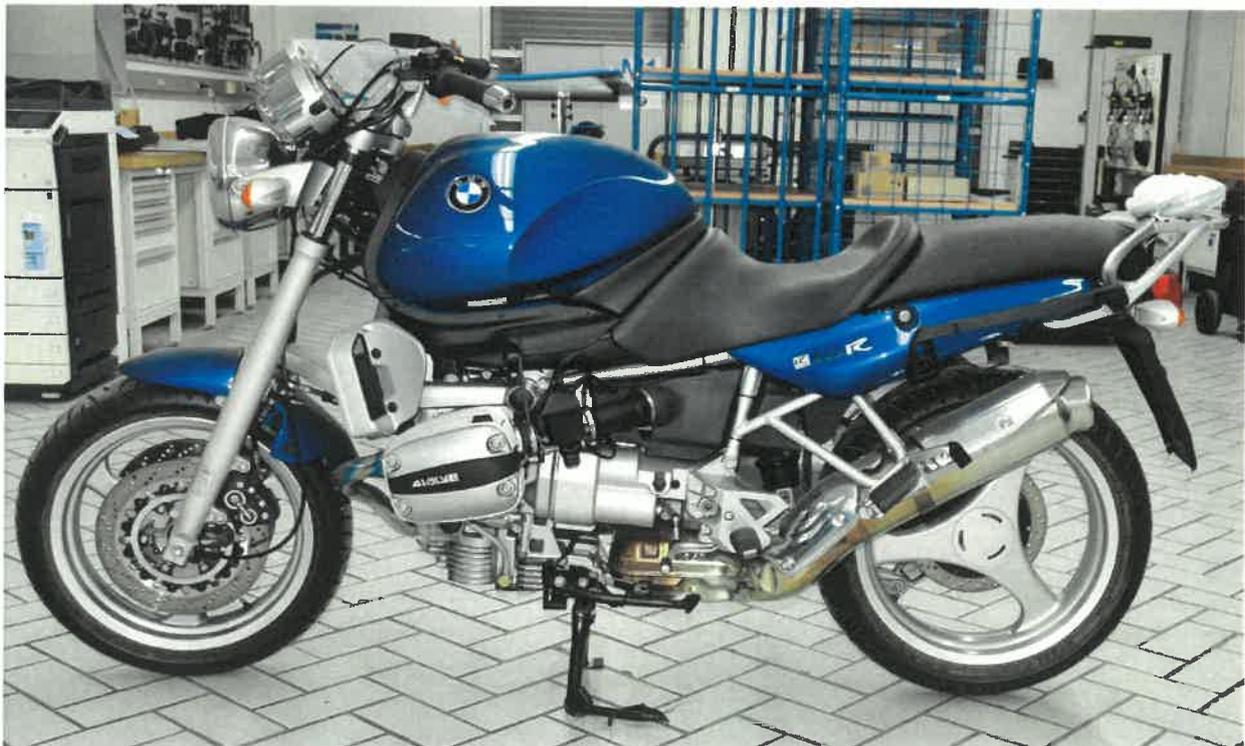
Optisch annähernd neuwertiges Fahrzeug.

Augenscheinlich ohne erkennbare Korrosionsschäden, keine Beschädigungen ersichtlich.

Beginnende Verluste in den verchromten Oberflächen, sonst Lackierung und Anbauteile sehr guter Erhaltungszustand ohne ersichtliche Beschädigungen.
